Kharazmi Journal of Earth Sciences

Land subsidence potential in the Tahlab plain and the relationship between domestic wastewater and collapse in sewage wells in the Rig-Malek city, southeast of Zahedan

Fig.1. Ground surface collapse in septic wells in the study area

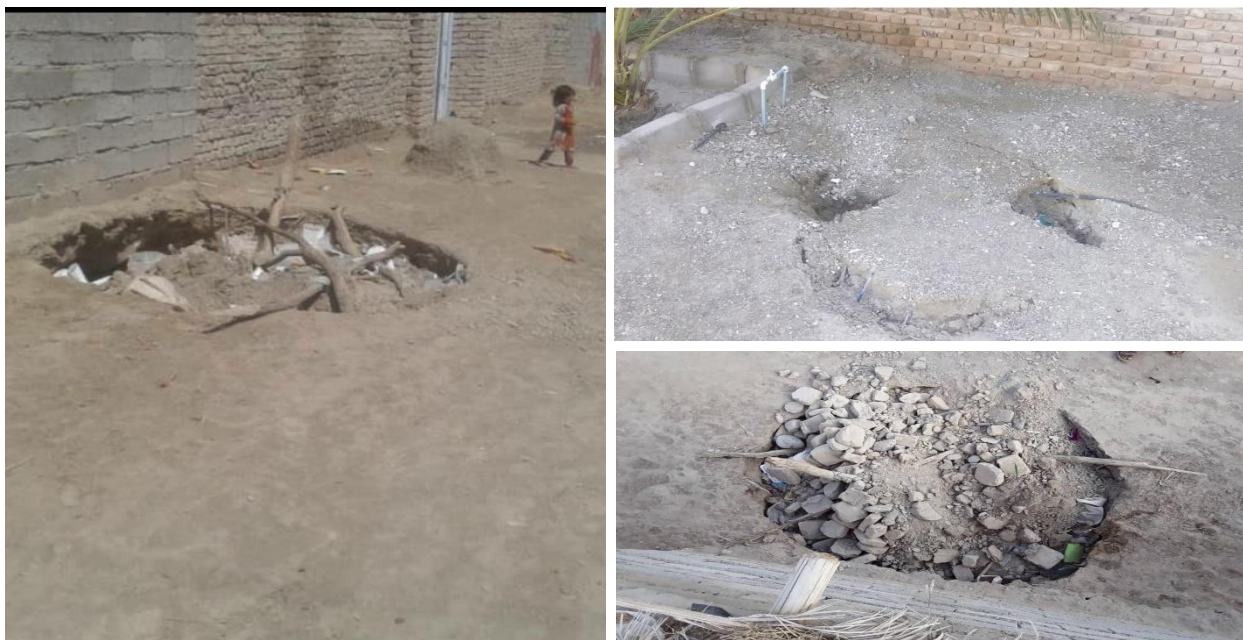
شکل ۱- فرونشست سطح زمین در بالای چاه‌های جذبی در منطقه مورد مطالعه

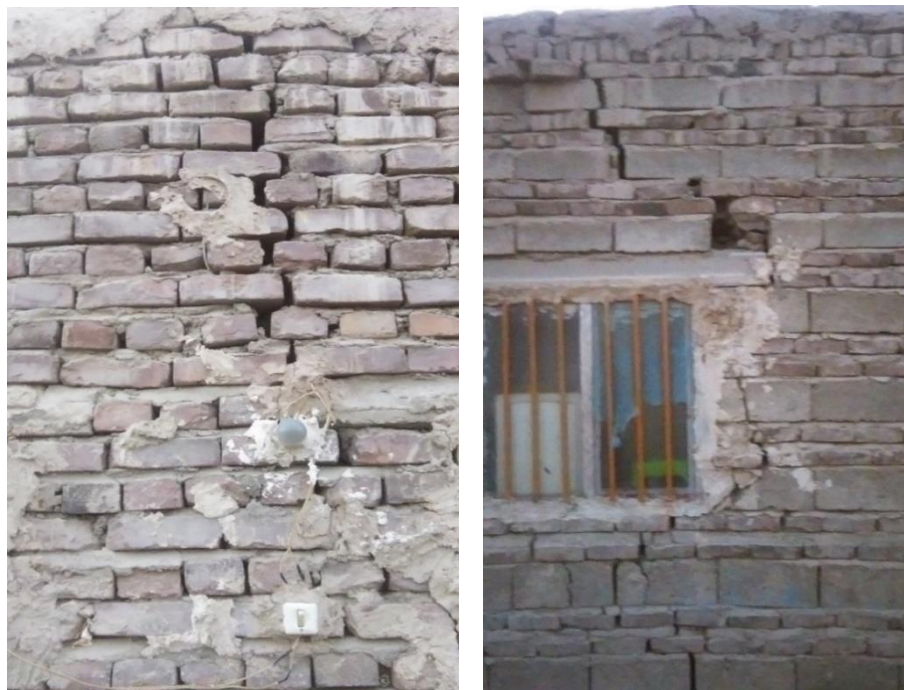
شکل ۲- ترک خوردگی و شکاف در دیواره‌های ساختمان‌ها در اثر فرونشست، در مناطق مسکونی دشت تهلاب

Fig. 2. Cracks and gaps in the walls of buildings due to subsidence in residential areas of the Tahlab plain

conditions. However, the presence of collapsible surface soils in the north of the Tahlab plain is the most important factor in causing cracks and gaps in buildings. The soil layer located at a depth of 2 meters in the study area, with high permeability and low soil cohesion, has caused internal erosion in the sewage wells and the low liquid limit of collapsible soils causes sudden subsidence of the sewage wells. The rise in the water level in the sewage wells is also due to the presence of soils with very low permeability at a depth of 4 meters from the ground surface. Based on the results of this study on the causes of collapses of wells, it is possible to propose solutions to prevent further collapses in the area, including:

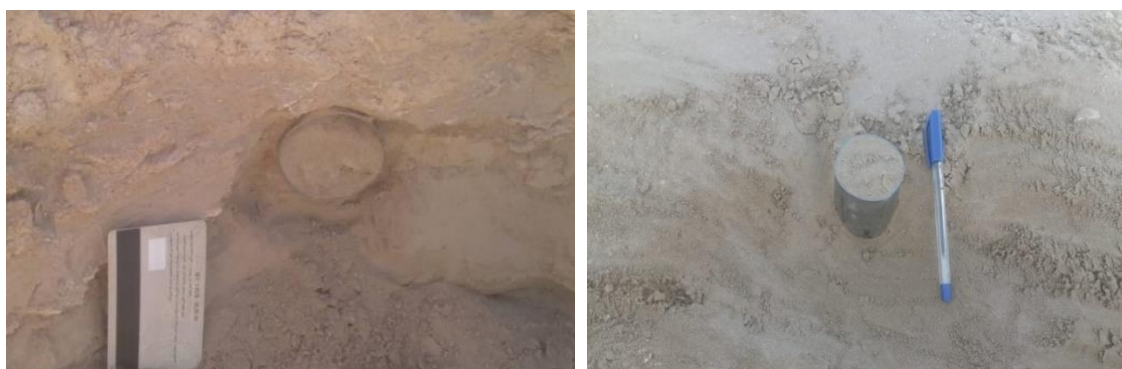
شکل ۱۳- اندازه‌گیری چگالی خشک برجای خاک با استفاده از رینگ

Fig. 13. In-situ soil dry density estimation using a ring

اندازه‌گیری قطر و ارتفاع آن به دست آمد. سپس این رینگ در خاک کوبیده شد تا کاملاً در خاک نفوذ کند و درون آن پر از خاک دست نخورده محدوده مورد مطالعه گردد. سپس خاک درون رینگ خارج و توزین گردید و بر حجم استوانه تقسیم شد. در نهایت مقدار چگالی خشک خاک‌های مورد مطالعه با این روش، به دست آمد (جدول ۱). بر اساس این معیار خاک‌های محدوده مورد مطالعه مستعد رمبندگی بر اساس معیار کلونجر هستند.

برای تعیین علت فرونشست زمین و ایجاد درز و شکاف در ساختمان‌ها، در نواحی شهری و روستایی واقع در بخش شمالی دشت تهاب (مناطق با پتانسیل بالای فرونشست در شکل ۱۲) و ارتباط آن با رمبندگی خاک، ۴ حلقه چاهک در شهر ریگ ملک حفر گردید. برای تعیین چگالی خشک خاک‌های محدوده مورد مطالعه و ارتباط آن با پدیده رمبندگی خاک از نظر معیار کلونجر، از ابزار رینگ برجا استفاده گردید (شکل ۱۳). برای این منظور حجم رینگ با

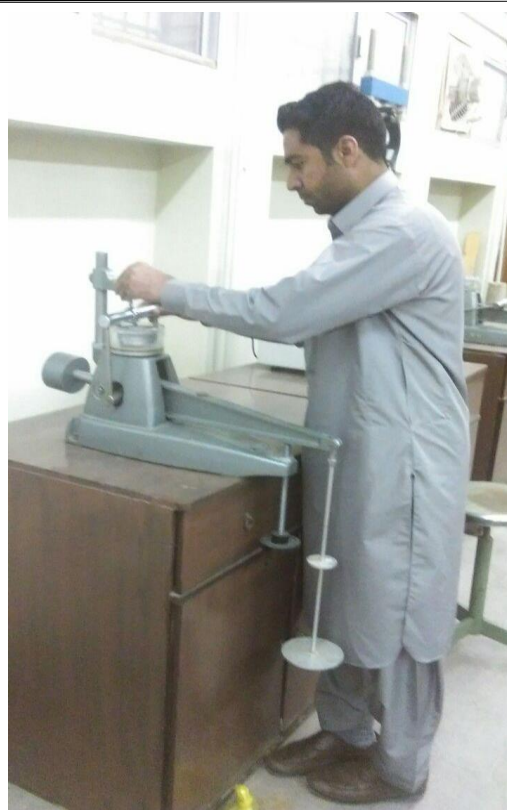
شکل ۱۴- تعیین ضریب رمبندگی خاک بر اساس معیار جنینگز و نایت در دستگاه ادئومتر

Fig. 14. Collapse coefficient of soil according to the Jennings and Knight criteria in an Oedometer device

دستگاه ادنومتر بوسیله ابزار کولیس اندازه‌گیری گردید و به عنوان ارتفاع نمونه قبل از غرقاب کردن در نظر گرفته شد. در نهایت، نمونه در دستگاه ادنومتر از آب اشباع گردید و تغییر حجم نمونه بوسیله گیج دستگاه ادنومتر اندازه‌گیری شد (شکل ۱۴ و جدول ۲).

جهت بررسی رطوبت‌دگی خاک‌های مورد مطالعه بر اساس معیار جنینگز و نایت، در آزمایشگاه پتانسیل رطوبت‌دگی نمونه‌ها در وضعیت اشباع، در دستگاه ادنومتر اندازه‌گیری گردید. در این آزمایش نمونه‌ها تحت بارگذاری تا یک مقدار از تنش قرار گرفتند. سپس که مقدار کرنش به صفر نزدیک شد در این هنگام میزان ارتفاع نمونه در رینگ

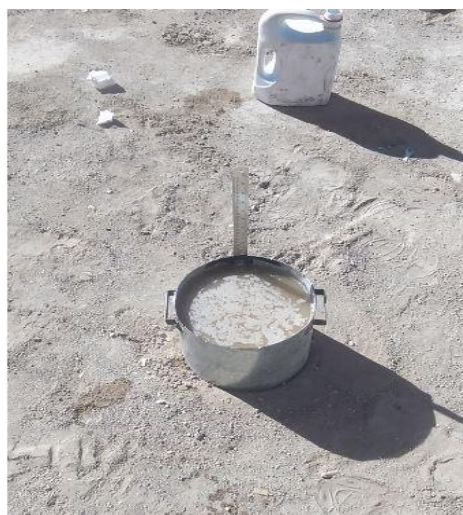
شکل ۱۶- آزمایش اندازه‌گیری نرخ نفوذپذیری با استفاده از استوانه تک در سطح زمین چاهک شماره ۲

Fig. 16. Measurement of the infiltration rate using ring on the ground surface of well 2

با استفاده از اندازه‌گیری سرعت نفوذ آب به خاک با روش استوانه تک، و معادلات نفوذ کوستیاکف میزان سرعت نفوذ پایه در اعماق مختلف چاهک ۲ (شکل ۱۶) محاسبه شد (جدول ۵). نرخ نفوذ پایه آب در سطح زمین به میزان ۰/۲۱ سانتی‌متر بر ساعت اندازه‌گیری گردید و در گروه خیلی آهسته طبقه‌بندی شد. این نرخ در عمق ۲
