Research Article

Kharazmi Journal of Earth Sciences

Land subsidence potential in the Tahlab plain and the relationship between domestic wastewater and collapse in sewage wells in the Rig-Malek city, southeast of Zahedan

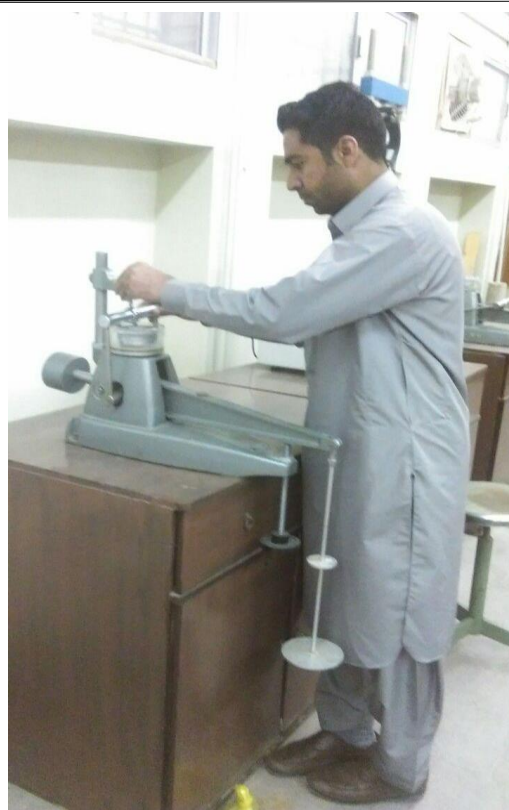
شکل ۱۴- تعیین ضریب رمبندگی خاک بر اساس معیار جنینگز و نایت در دستگاه ادئومتر

Fig. 14. Collapse coefficient of soil according to the Jennings and Knight criteria in an Oedometer device

دستگاه ادنومتر بوسیله ابزار کولیس اندازه‌گیری گردید و به عنوان ارتفاع نمونه قبل از غرقاب کردن در نظر گرفته شد. در نهایت، نمونه در دستگاه ادنومتر از آب اشباع گردید و تغییر حجم نمونه بوسیله گیج دستگاه ادنومتر اندازه‌گیری شد (شکل ۱۴ و جدول ۲).

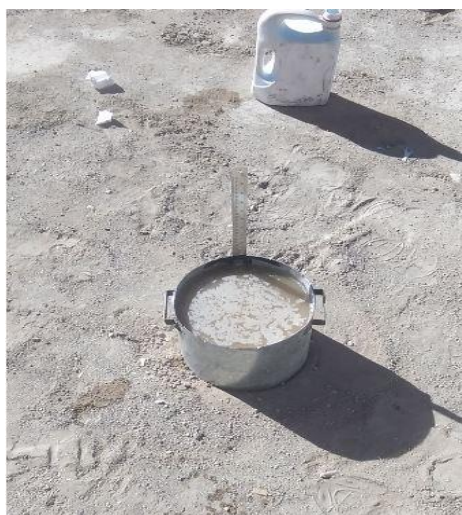
شکل ۱۶- آزمایش اندازه‌گیری نرخ نفوذپذیری با استفاده از استوانه تک در سطح زمین چاهک شماره ۲

Fig. 16. Measurement of the infiltration rate using ring on the ground surface of well 2

با استفاده از اندازه‌گیری سرعت نفوذ آب به خاک با روش استوانه تک، و معادلات نفوذ کوستیاکف میزان سرعت نفوذ پایه در اعماق مختلف چاهک ۲ (شکل ۱۶) محاسبه شد (جدول ۵). نرخ نفوذ پایه آب در سطح زمین به میزان ۰/۲۱ سانتی‌متر بر ساعت اندازه‌گیری گردید و در گروه خیلی آهسته طبقه‌بندی شد. این نرخ در عمق ۲
