Research Article

Kharazmi Journal of Earth Sciences

## Land subsidence potential in the Tahlab plain and the relationship between domestic wastewater and collapse in sewage wells in the Rig-Malek city, southeast of Zahedan

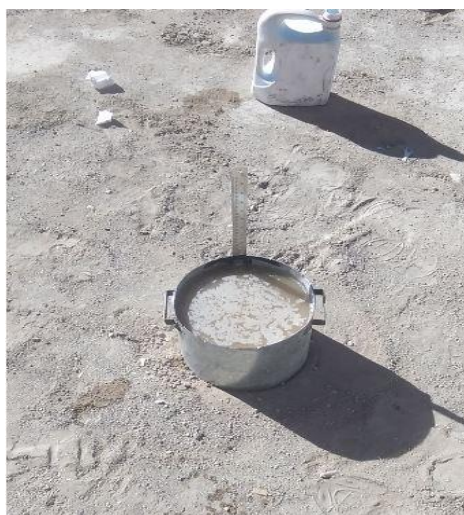
با استفاده از اندازه‌گیری سرعت نفوذ آب به خاک با روش استوانه تک، و معادلات نفوذ کوستیاکف میزان سرعت نفوذ پایه در اعماق مختلف چاهک ۲ (شکل ۱۶) محاسبه شد (جدول ۵). نرخ نفوذ پایه آب در سطح زمین به میزان ۰/۲۱ سانتی‌متر بر ساعت اندازه‌گیری گردید و در گروه خیلی آهسته طبقه‌بندی شد. این نرخ در عمق ۲

شکل ۱۶- آزمایش اندازه‌گیری نرخ نفوذپذیری با استفاده از استوانه تک در سطح زمین چاهک شماره ۲

Fig. 16. Measurement of the infiltration rate using ring on the ground surface of well 2

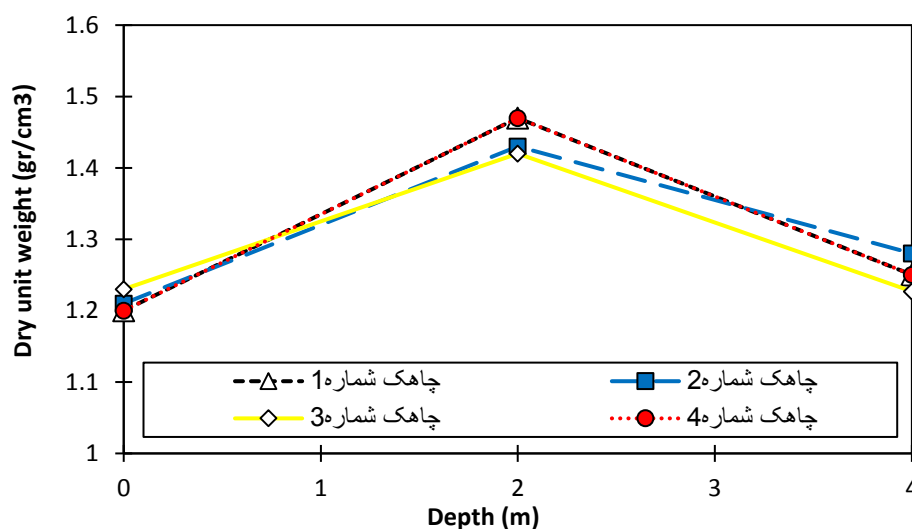
بر پایه داده‌های رمبندگی خاک از نظر معیار کلونجر مشاهده می‌گردد که خاک سطح شهر در ۴ چاهک مطالعاتی، در ابتدا از چگالی خشک کمتر از ۱/۳۰ گرم بر سانتی متر مکعب برخوردار و از نظر معیار کلونجر رمبند هستند. در عمق ۲ متر در تمام چاهک‌های مطالعاتی حفر شده در میزان چگالی خشک تغییر قابل ملاحظه صورت می‌گیرد و چگالی خشک به میزان ۱/۴۹ گرم بر سانتی‌متر

مکعب افزایش می‌یابد که بر پایه معیار کلونجر پتانسیل رمبش متوسط است. در نهایت در عمق ۴ متر در تمام چاهک‌های مطالعاتی حفر شده میزان چگالی خشک به میزان کمتر از ۱/۳۰ گرم بر سانتی‌متر مکعب کاهش می‌یابد و پتانسیل رمبش افزایش می‌یابد (شکل ۱۸). لذا نشست در ساختمان‌ها و ایجاد درز و شکاف در آنها می‌تواند به علت وجود خاک‌های رمبند در سطح شهر ریگ ملک باشد.

شکل ۱۸- رمبندگی خاک منطقه مورد نظر از نظر معیار کلونجر در اعماق مختلف چاهک‌ها

Fig. 18. Value of soil collapse according to Clevenger criteria for various depth of wells

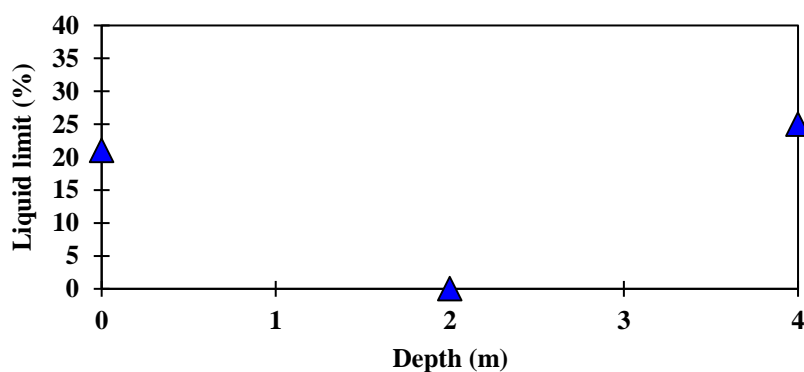
بر پایه داده‌های حد روانی خاک در چاهک ۲ مشاهده می‌گردد (شکل ۲۱) که حد روانی خاک در سطح چاهک در حدود ۲۰ درصد می‌باشد. سپس در عمق ۲ متر، خاک مورد نظر به علت سست بودن و عدم چسبندگی قابل اندازه‌گیری از نظر حد روانی نبود. در نهایت در عمق ۴ متر حد روانی خاک تا ۳۰٪ افزایش می‌یابد.

شکل ۲۱- حد روانی نمونه‌های خاک در اعماق مختلف در چاهک ۲

Fig. 21. Liquid limit of soil for various depth of well 2
