Kharazmi Journal of Earth Sciences

Land subsidence potential in the Tahlab plain and the relationship between domestic wastewater and collapse in sewage wells in the Rig-Malek city, southeast of Zahedan

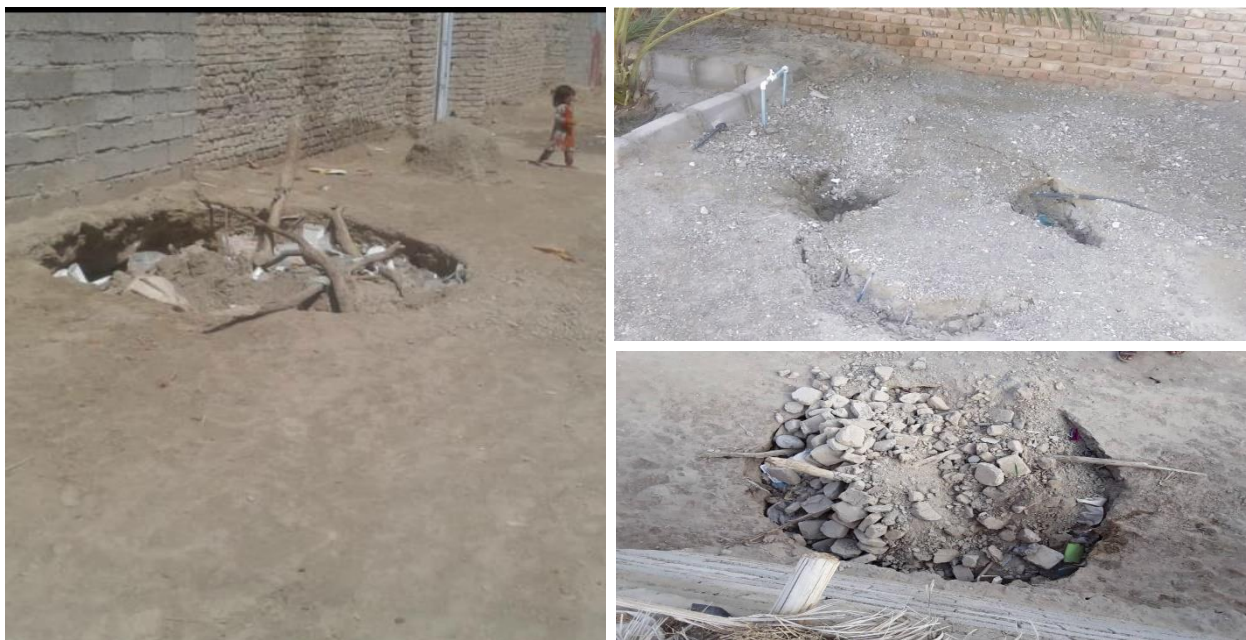
شکل ۱- فرونشست سطح زمین در بالای چاه‌های جذبی در منطقه مورد مطالعه

Fig.1. Ground surface collapse in septic wells in the study area

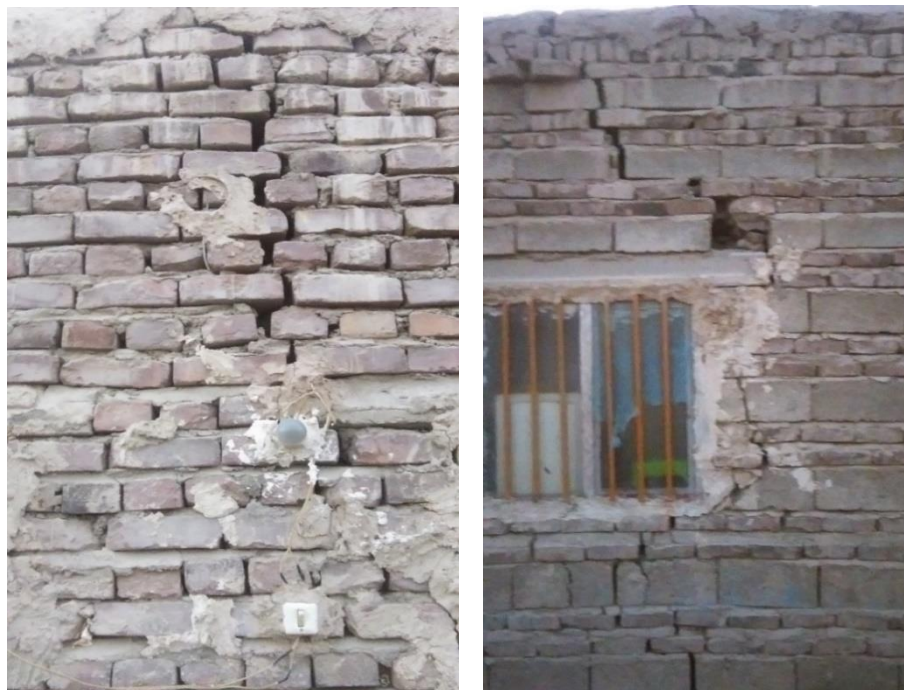
شکل ۲- ترک خوردگی و شکاف در دیواره‌های ساختمان‌ها در اثر فرونشست، در مناطق مسکونی دشت تهلاب

Fig. 2. Cracks and gaps in the walls of buildings due to subsidence in residential areas of the Tahlab plain

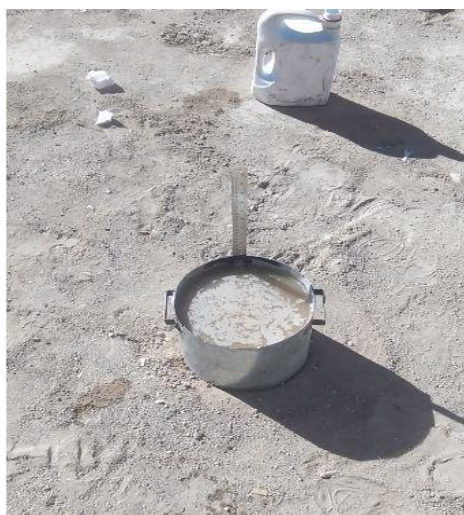
شکل ۱۶- آزمایش اندازه‌گیری نرخ نفوذپذیری با استفاده از استوانه تک در سطح زمین چاهک شماره ۲

Fig. 16. Measurement of the infiltration rate using ring on the ground surface of well 2

با استفاده از اندازه‌گیری سرعت نفوذ آب به خاک با روش استوانه تک، و معادلات نفوذ کوستیاکف میزان سرعت نفوذ پایه در اعماق مختلف چاهک ۲ (شکل ۱۶) محاسبه شد (جدول ۵). نرخ نفوذ پایه آب در سطح زمین به میزان ۰/۲۱ سانتی‌متر بر ساعت اندازه‌گیری گردید و در گروه خیلی آهسته طبقه‌بندی شد. این نرخ در عمق ۲
