Kharazmi Journal of Earth Sciences

Land subsidence potential in the Tahlab plain and the relationship between domestic wastewater and collapse in sewage wells in the Rig-Malek city, southeast of Zahedan

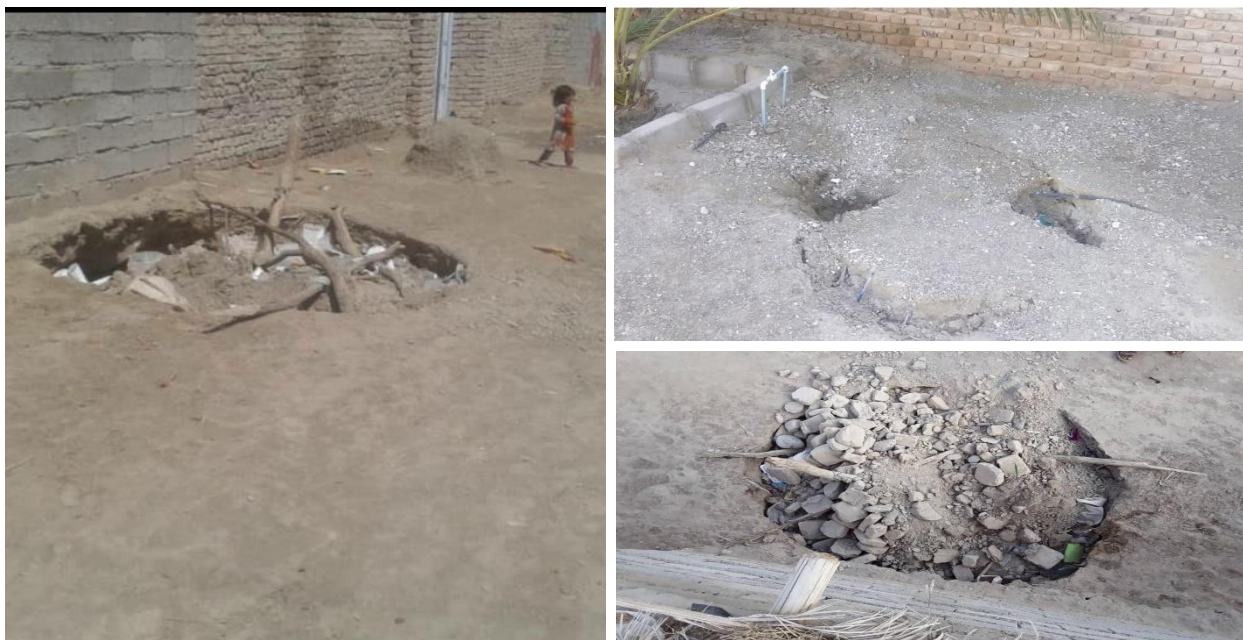
شکل ۱- فرونشست سطح زمین در بالای چاه‌های جذبی در منطقه مورد مطالعه

Fig.1. Ground surface collapse in septic wells in the study area

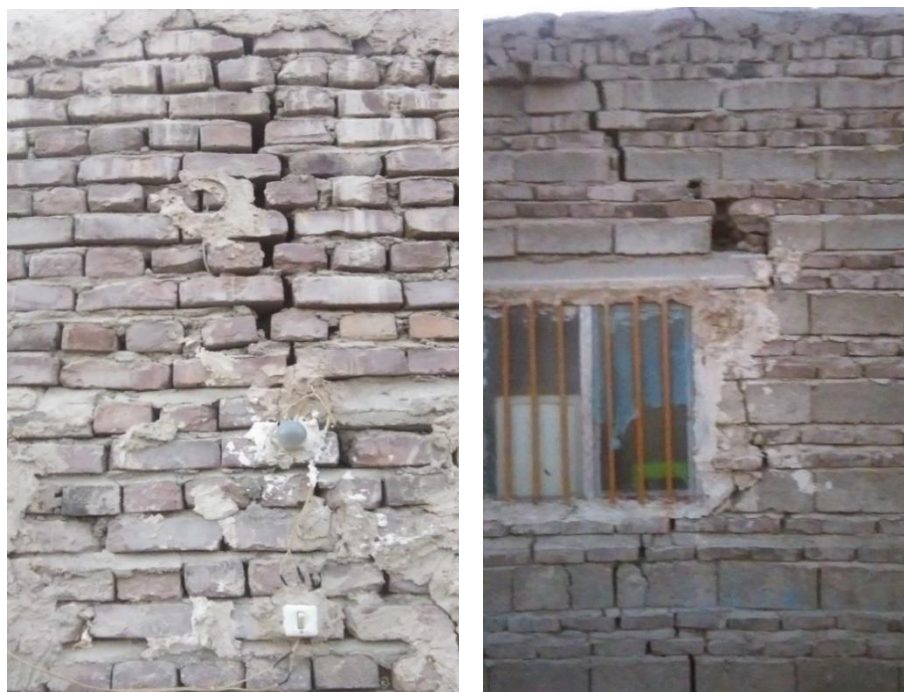
شکل ۲- ترک خوردگی و شکاف در دیواره‌های ساختمان‌ها در اثر فرونشست، در مناطق مسکونی دشت تهلاب

Fig. 2. Cracks and gaps in the walls of buildings due to subsidence in residential areas of the Tahlab plain

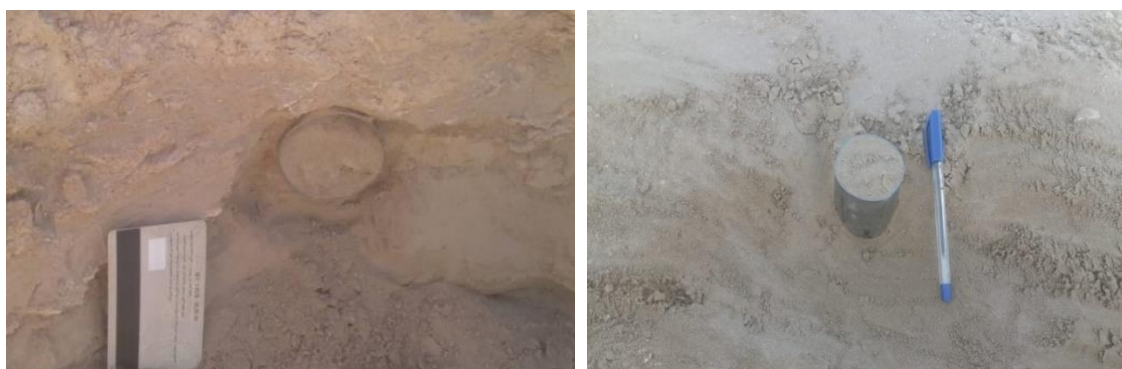
شکل ۱۳- اندازه‌گیری چگالی خشک برجای خاک با استفاده از رینگ

Fig. 13. In-situ soil dry density estimation using a ring

برای تعیین علت فرونشست زمین و ایجاد درز و شکاف در ساختمان‌ها، در نواحی شهری و روستایی واقع در بخش شمالی دشت تهلاب (مناطق با پتانسیل بالای فرونشست در شکل ۱۲) و ارتباط آن با رمبندگی خاک، ۴ حلقه چاهک در شهر ریگ ملک حفر گردید. برای تعیین چگالی خشک خاک‌های محدوده مورد مطالعه و ارتباط آن با پدیده رمبندگی خاک از نظر معیار کلونجر، از ابزار رینگ برجا استفاده گردید (شکل ۱۳). برای این منظور حجم رینگ با

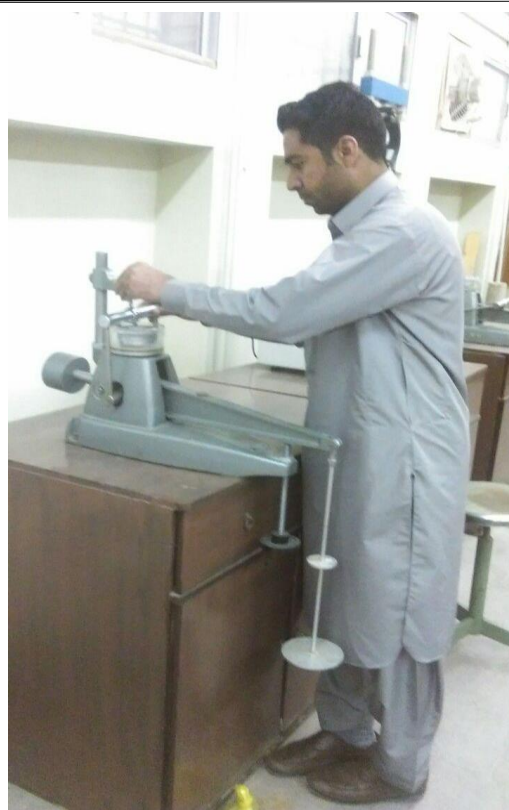
شکل ۱۴- تعیین ضریب رمبندگی خاک بر اساس معیار جنینگز و نایت در دستگاه ادئومتر

Fig. 14. Collapse coefficient of soil according to the Jennings and Knight criteria in an Oedometer device

دستگاه ادنومتر بوسیله ابزار کولیس اندازه‌گیری گردید و به عنوان ارتفاع نمونه قبل از غرقاب کردن در نظر گرفته شد. در نهایت، نمونه در دستگاه ادنومتر از آب اشباع گردید و تغییر حجم نمونه بوسیله گیج دستگاه ادنومتر اندازه‌گیری شد (شکل ۱۴ و جدول ۲).

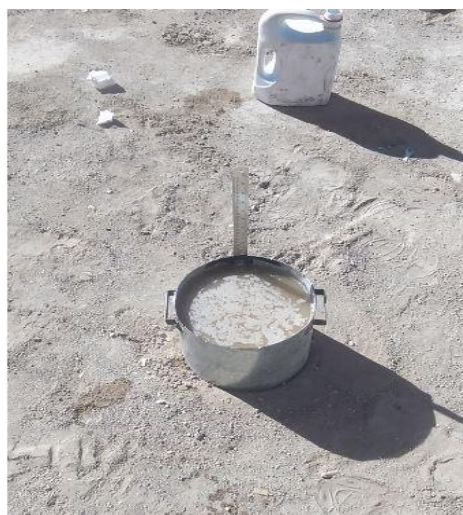
شکل ۱۶- آزمایش اندازه‌گیری نرخ نفوذپذیری با استفاده از استوانه تک در سطح زمین چاهک شماره ۲

Fig. 16. Measurement of the infiltration rate using ring on the ground surface of well 2

با استفاده از اندازه‌گیری سرعت نفوذ آب به خاک با روش استوانه تک، و معادلات نفوذ کوستیاکف میزان سرعت نفوذ پایه در اعماق مختلف چاهک ۲ (شکل ۱۶) محاسبه شد (جدول ۵). نرخ نفوذ پایه آب در سطح زمین به میزان ۰/۲۱ سانتی‌متر بر ساعت اندازه‌گیری گردید و در گروه خیلی آهسته طبقه‌بندی شد. این نرخ در عمق ۲
