Kharazmi Journal of Earth Sciences

Land subsidence potential in the Tahlab plain and the relationship between domestic wastewater and collapse in sewage wells in the Rig-Malek city, southeast of Zahedan

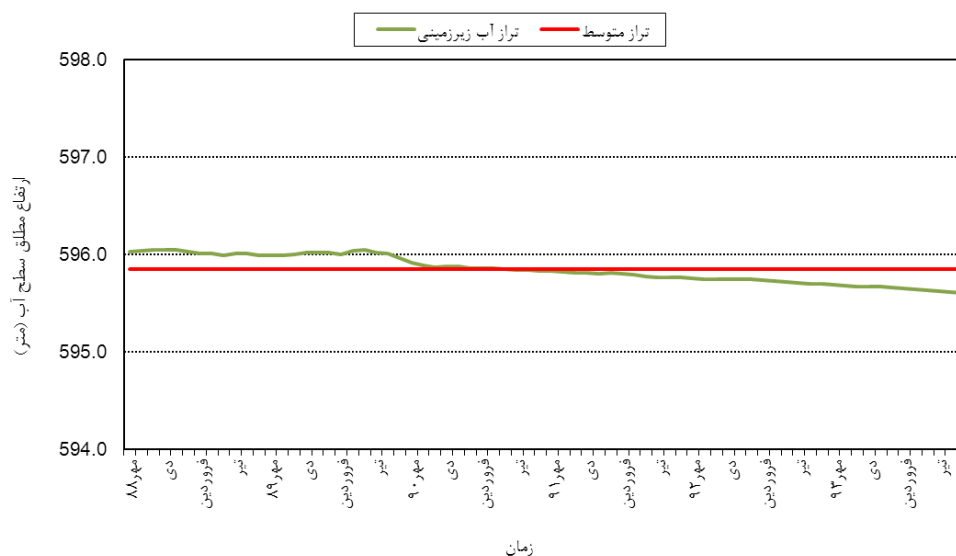
شکل ۶- هیدروگراف معرف دشت

Fig. 6. Water table hydrograph of the plain

افکنه‌های آبرفتی نسبتاً وسیعی دیده می‌شود که تناوب رسوبگذاری رودخانه‌ای در آنها کاملاً مشخص است. جنس مواد متشکله آبرفتی اغلب آذرین و ماسه‌سنگی حاصل از فرسایش و تخریب تشکیلات حاشیه دشت است. رسوبات انباشته شده در دشت حاصل فعالیت رواناب‌های ورودی به دشت تهلاب است و رواناب اصلی از ضلع شمال غربی در دشت جریان یافته است. لذا روند اصلی رسوبگذاری از ضلع شمال غربی و در طول دشت تا خروجی دشت (جنوب شرقی) است. ضخامت آبرفت در ضلع ورودی حداکثر حدود ۴۵۰ متر و در دهانه خروجی ضخامت آبرفت حدود ۵۰ متر است. در قسمت میانی این دشت بر اثر بالا بودن سطح آب‌زیرزمینی و تبخیر شدید یک پوشش نمکی و رس سطح رسوبات را پوشانده است. مطابق آمار ارائه شده منابع آب‌زیرزمینی در این محدوده شامل ۲۰۸ حلقه چاه (۳۹ حلقه عمیق و ۱۶۹ نیمه عمیق) می‌باشد. میزان کل تخلیه از منابع آب زیرزمینی این دشت برابر با ۵۲/۵۹ میلیون مترمکعب می‌باشد که از این مقدار، ۸۲ درصد برداشت‌ها را مختص بخش کشاورزی و ۱۸ درصد مختص بخش شرب است. سطح آب زیرزمینی در این آبخوان بسیار متفاوت است به طوری که در چاه‌های پیژومتری از ۱۰ متر تا ۹۵ متر بوده و متوسط آن حدود ۳۰ متر برآورد گردیده است. منبع اصلی تغذیه این سفره رودخانه سیانجان است که از دامنه شرقی تفتان سرچشمه می‌گیرد. هم‌چنین رودخانه گزو که از ارتفاعات جنوبی تفتان و ارتفاعات حاشیه جنوبی دشت پشتکوه سرچشمه گرفته، پس از عبور از تنگه گزو وارد دشت تهلاب می‌شود. سیلاب‌هایی که از ارتفاعات حاشیه شرقی دشت در خاک پاکستان وارد دشت می‌شوند نیز به صورت جزئی سفره را تغذیه می‌کند. مطابق شکل جهت جریان آب زیرزمینی در دشت از شمال غرب به سمت جنوب شرق بوده و به وضوح خروج بخشی از آب زیرزمینی از ایران به سمت پاکستان را نشان می‌دهد. هم‌چنین به طور متوسط افت سطح ایستابی در دشت رخ داده است (شکل ۶).

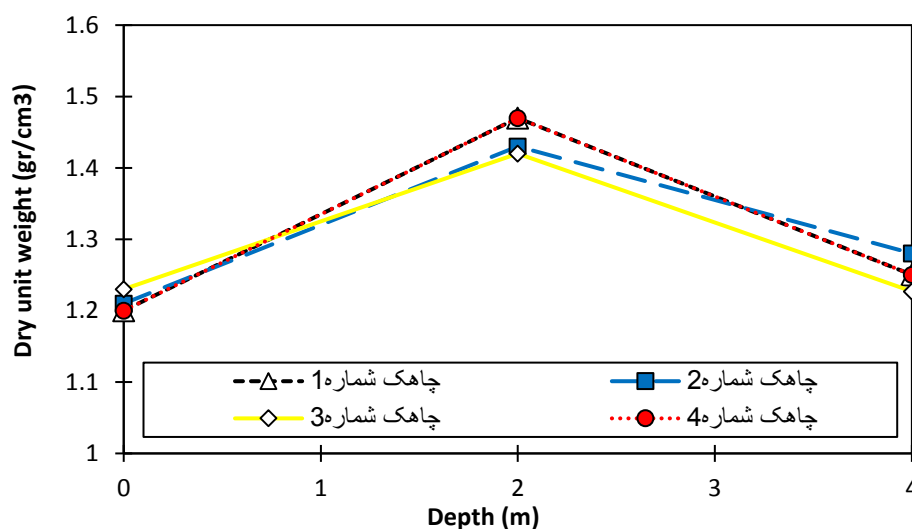
شکل ۱۸- رمبندگی خاک منطقه مورد نظر از نظر معیار کلونجر در اعماق مختلف چاهک‌ها

Fig. 18. Value of soil collapse according to Clevenger criteria for various depth of wells

بر پایه داده‌های رمبندگی خاک از نظر معیار کلونجر مشاهده می‌گردد که خاک سطح شهر در ۴ چاهک مطالعاتی، در ابتدا از چگالی خشک کمتر از $1/30$ گرم بر سانتی متر مکعب برخوردار و از نظر معیار کلونجر رمبند هستند. در عمق ۲ متر در تمام چاهک‌های مطالعاتی حفر شده در میزان چگالی خشک تغییر قابل ملاحظه صورت می‌گیرد و چگالی خشک به میزان $1/49$ گرم بر سانتی‌متر

مکعب افزایش می‌یابد که بر پایه معیار کلونجر پتانسیل رمبش متوسط است. در نهایت در عمق ۴ متر در تمام چاهک‌های مطالعاتی حفر شده میزان چگالی خشک به میزان کمتر از $1/30$ گرم بر سانتی‌متر کاهش می‌یابد و پتانسیل رمبش افزایش می‌یابد (شکل ۱۸). لذا نشست در ساختمان‌ها و ایجاد درز و شکاف در آنها می‌تواند به علت وجود خاک‌های رمبند در سطح شهر ریگ ملک باشد.

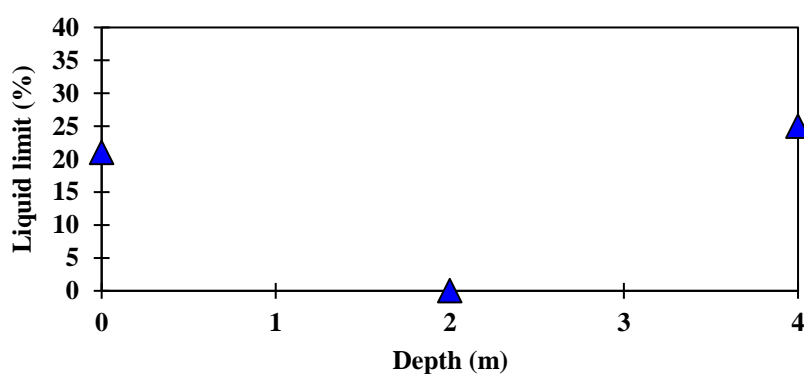
شکل ۲۱- حد روانی نمونه‌های خاک در اعماق مختلف در چاهک ۲

Fig. 21. Liquid limit of soil for various depth of well 2

بر پایه داده‌های حد روانی خاک در چاهک ۲ مشاهده می‌گردد (شکل ۲۱) که حد روانی خاک در سطح چاهک در حدود ۲۰ درصد می‌باشد. سپس در عمق ۲ متر، خاک مورد نظر به علت سست بودن و عدم چسبندگی قابل اندازه‌گیری از نظر حد روانی نبود. در نهایت در عمق ۴ متر حد روانی خاک تا ۳۰٪ افزایش می‌یابد.
